Mairie de Pinsaguel
Service des Espaces Verts

Expertise visuelle des arbres du Bois de la Taillade et propositions de gestion Année 2020

Pierre AVERSENQ
CHLOROPHYL'ASSISTANCE

Décembre 2020

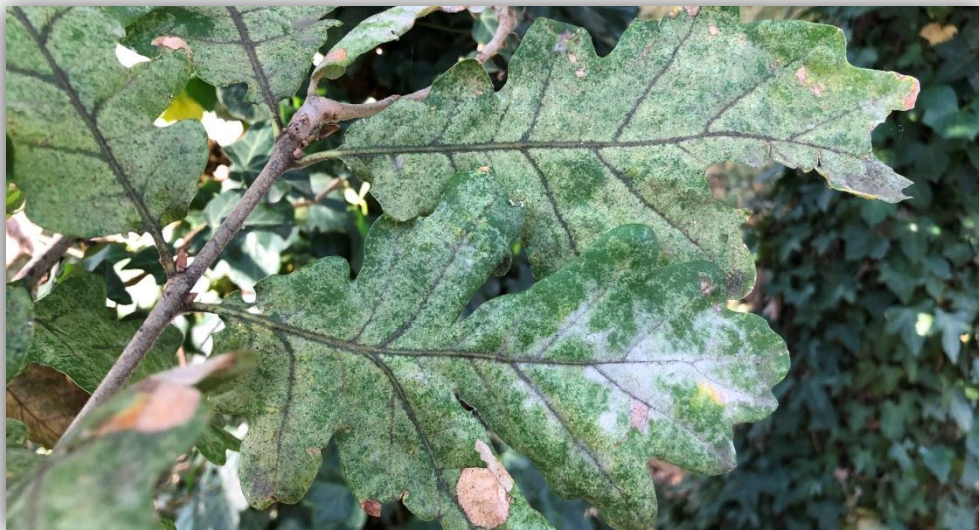
Toutefois, aucune pathologie grave et d'importance n'a été relevée sur tous ces arbres. Seul un nouveau ravageur du chêne dans la région a été observé. Il s'agit du **tigre du chêne** (*Corythucha arcuata*), un insecte d'origine américaine identifié en France en 2017. Il provoque une décoloration caractéristique du feuillage sans entrainer de dommages significatif à leurs hôtes.

Décoloration des feuilles occasionnée par le tigre du chêne

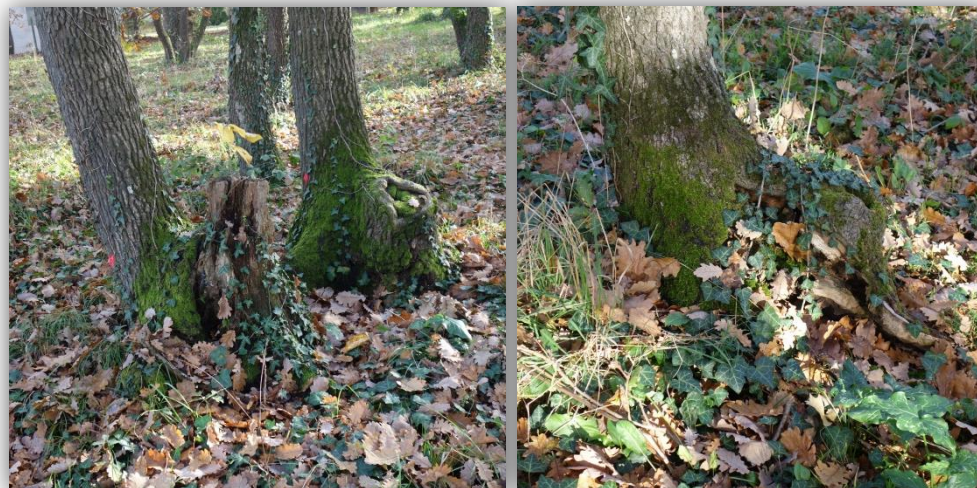
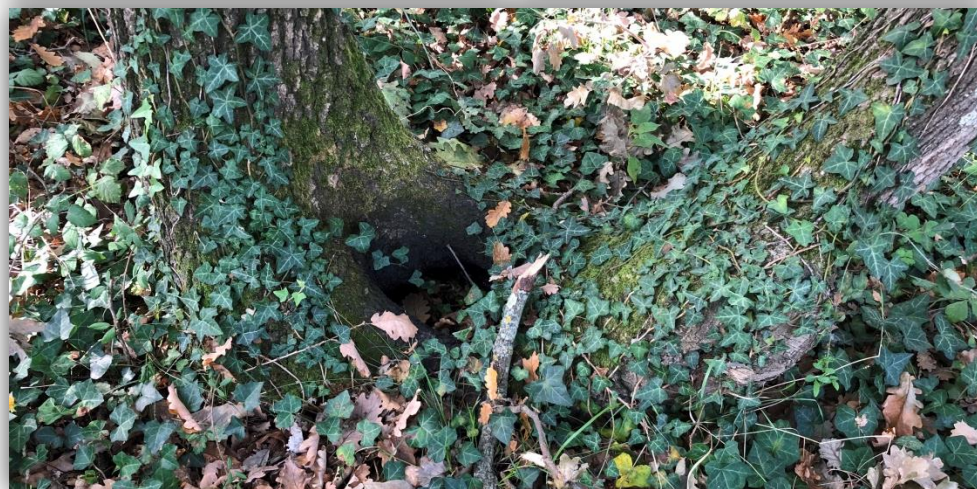
Plusieurs sujets sont porteurs **d'altérations dans la base de leur tronc** qui se sont développées à partir de l'ancienne plaie de recépage au pied des arbres. Des champignons lignivores ont pu s'installer, dégrader le bois de l'ancienne souche, et gagner la base des nouveaux troncs. Ils les fragilisent aujourd'hui mais le nombre de sujets impactés reste limité.

Altérations développées au collet des arbres à partir de l'ancienne plaie d'abattage

- **supprimer les arbres porteurs d'une importante altération** dans la base de leur tronc,
- **retirer les grosses branches mortes** dans les houppiers (diamètre supérieur ou égal à 10 cm),
- **abattre** les sujets morts.

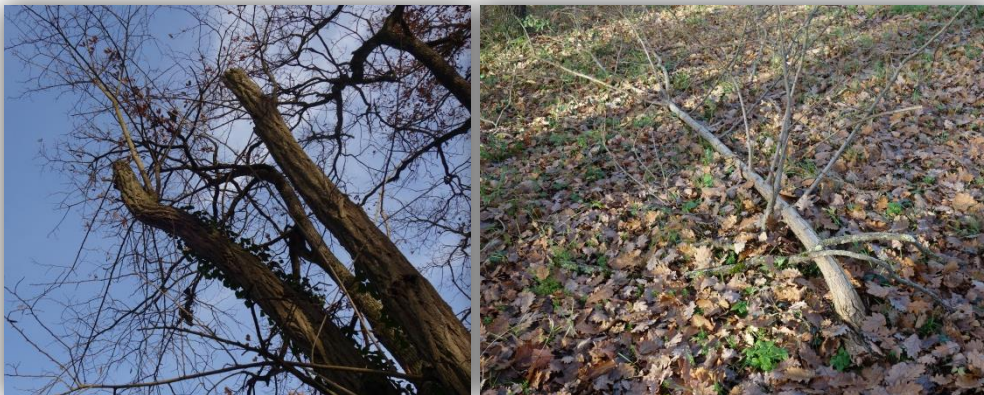
- **un ancrage défectueux des rejets** sur le **robinier faux-acacia** récemment étêté. Les rejets vigoureux développés depuis sont aujourd'hui fragiles. Cet arbre défectueux ne peut raisonnablement pas être consorcé.

Robinier étêté et rejet arraché tombé au sol

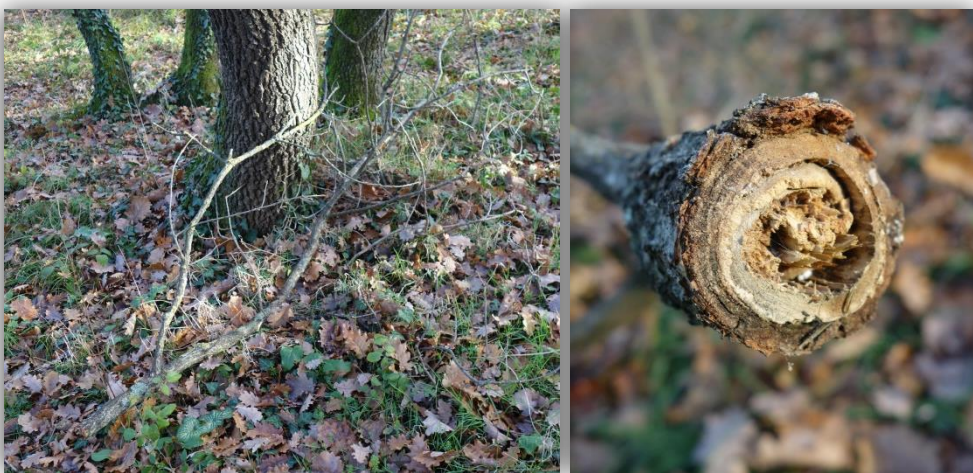
- **une fragilisation liée à la présence d'une galerie forée** par un insecte xylophage, **le bupreste des branches du chêne** (*Coroebus bifasciatus*). Les axes impactés restent cependant d'un diamètre limité (inférieur à 5 cm) et se trouvent généralement dans la partie sommitale des houppiers.

Branche au sol fragilisée par la galerie circulaire forée par le bupreste

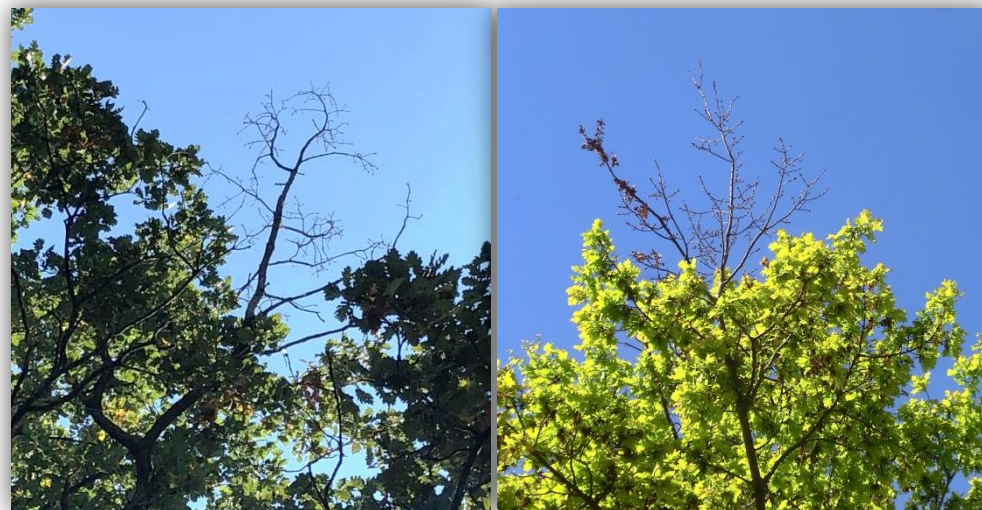
Les branches atteintes par le bupreste du chêne se repèrent facilement en période de végétation dans le haut des houppiers.

Branches desséchées par le bupreste

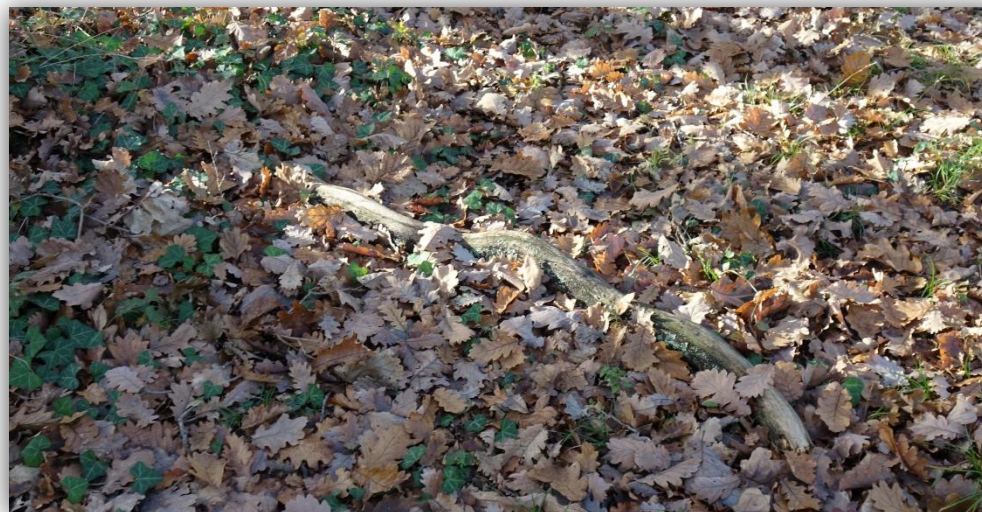
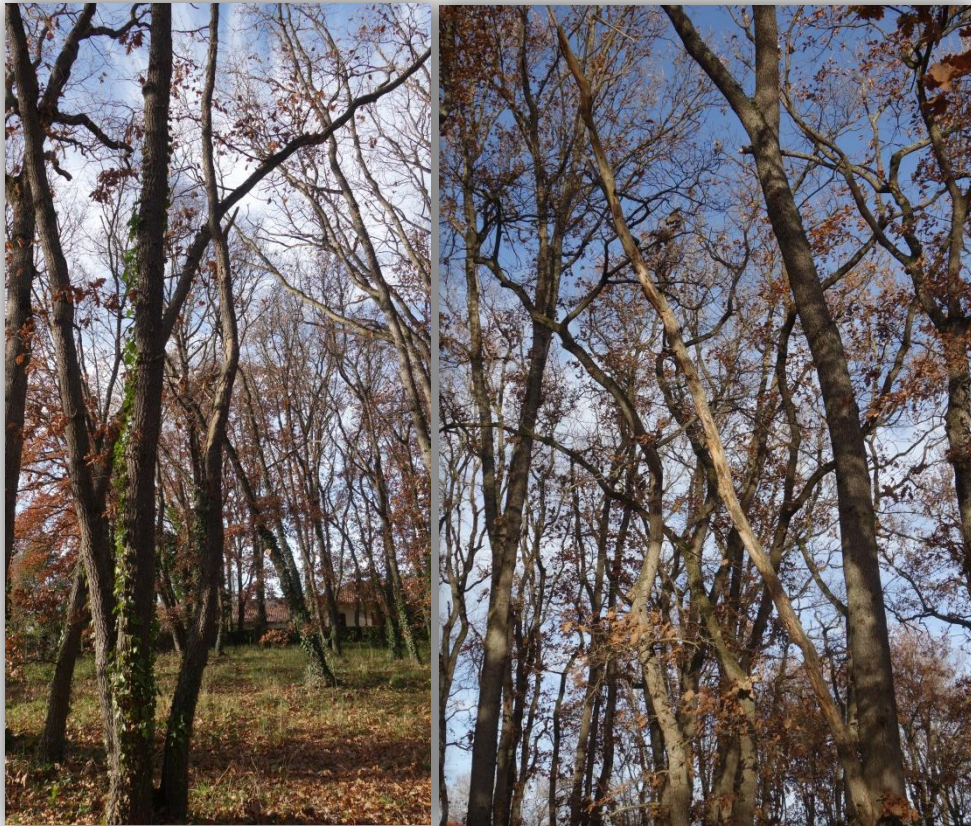
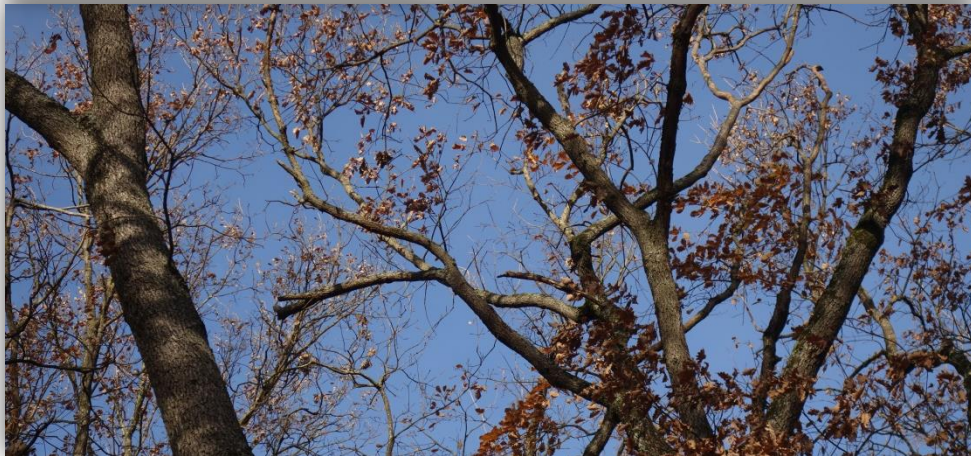
- **la présence d'axes morts depuis plusieurs années dans les houppiers**. C'est ici la cause principale de rupture. Il peut s'agir de branches de faible diamètre, de charpentières ou encore de troncs ou d'arbres entièrement morts.

Branches, charpentières ou troncs morts

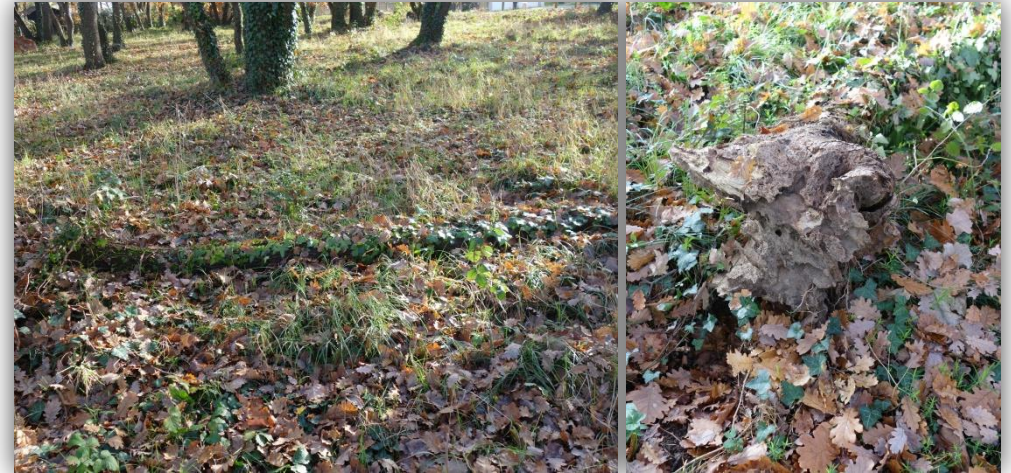
Lorsque l'arbre est entièrement mort, il persiste debout un temps jusqu'à ce que ses mâts racinaires se dégradent entièrement. Après plusieurs années, il est fragilisé et il s'effondre.

Tige morte sur pied depuis plusieurs années récemment tombée
