Mairie de Pinsaguel
Service des Espaces Verts

Expertise visuelle des arbres du Bois de la Taillade et propositions de gestion Année 2020

Pierre AVERSENQ
CHLOROPHYL'ASSISTANCE

Décembre 2020

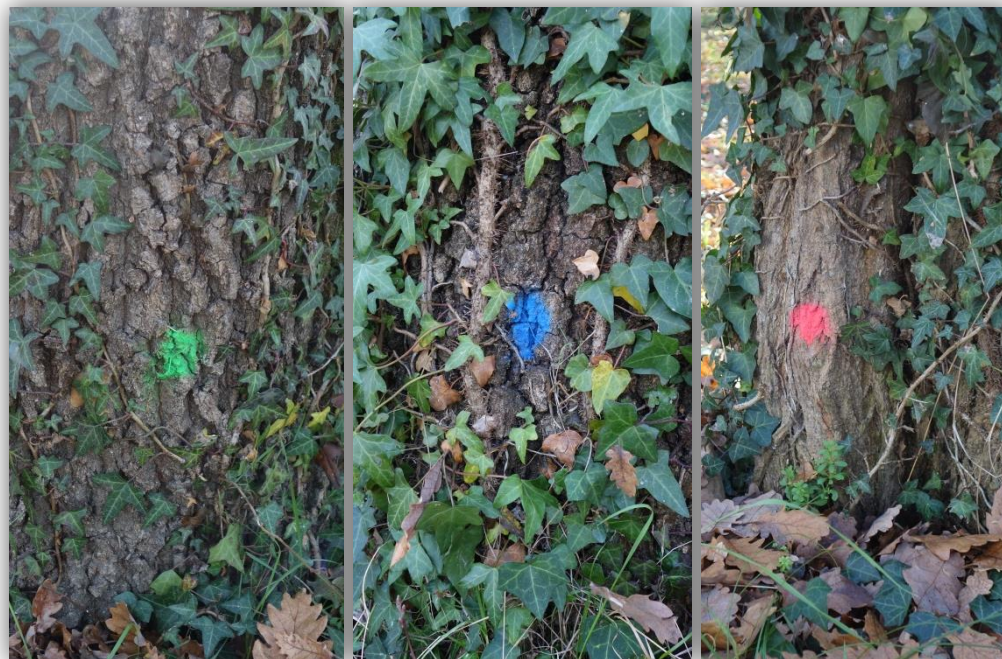
Marquage des arbres dans la partie basse de leur tronc

- **Vert** : arbre en bon état sanitaire et mécanique apparent ne nécessitant aucune intervention de mise en sécurité.
- **Bleu** : arbre en assez bon état sanitaire et mécanique mais porteur d'une ou plusieurs grosses branches mortes devant être retirée(s) (diamètre supérieur ou égal à 10 cm).
- **Rouge** : arbre mort ou défectueux nécessitant son abattage rapide (début d'année 2021)

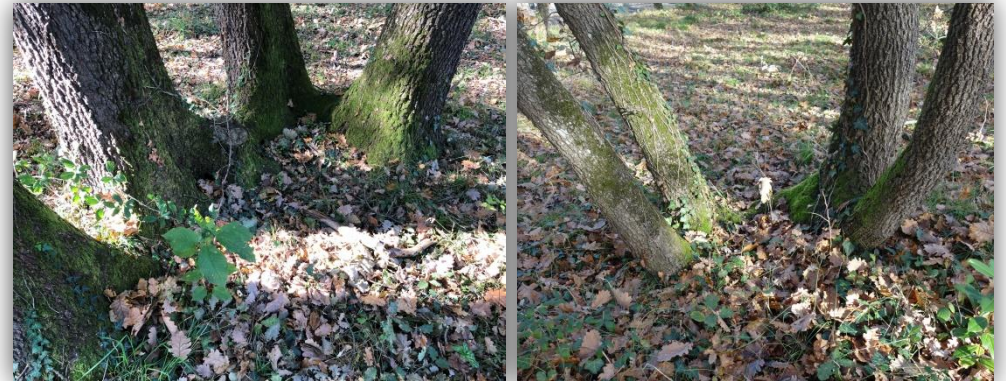
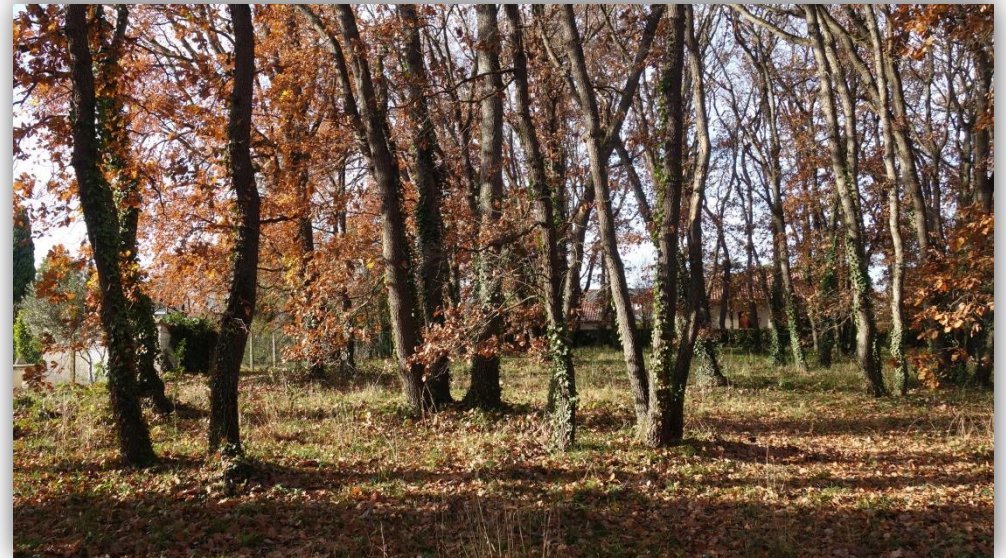
Tous les arbres ont une architecture de cépée comportant 1 à 5 troncs. Il s'agit des anciens rejets développés après l'abattage des chênes. Ces rejets se sont progressivement affranchis et la souche initiale correspondant au tronc d'origine de l'arbre a aujourd'hui le plus souvent disparu.

Arbres à l'architecture caractéristique de cépée

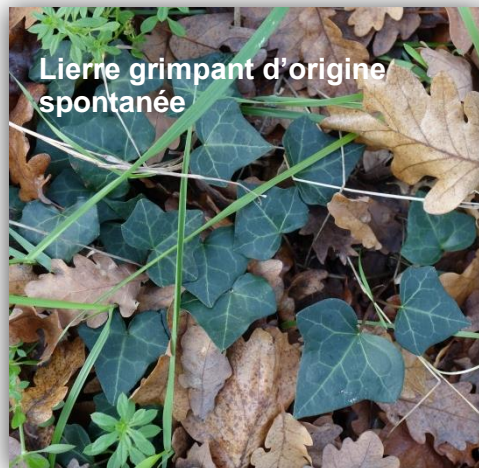
Lierre grimpant d'origine spontanée

En strate basse, le lierre grimpant très présent sur le site devra être privilégié. Il tapisse les sols, grimpe sur les troncs mais ne nuit aucunement aux arbres colonisés ; il procure même un gîte très favorable à l'entomofaune. Dans la partie Sud-est du boisement, il faudra conserver une espèce de lierre panaché horticole provenant du jardin voisin qui a maintenant bien colonisé le sous-bois.

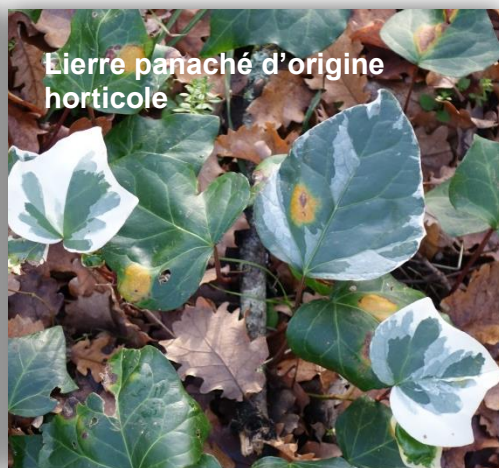
Lierre panaché d'origine horticole

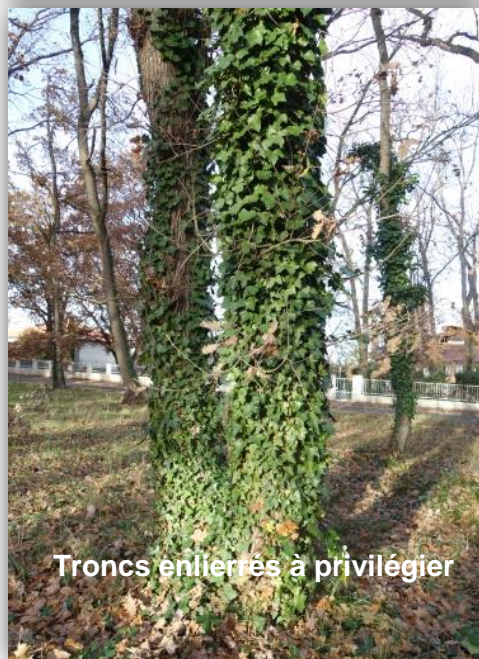
Troncs enlièrés à privilégier

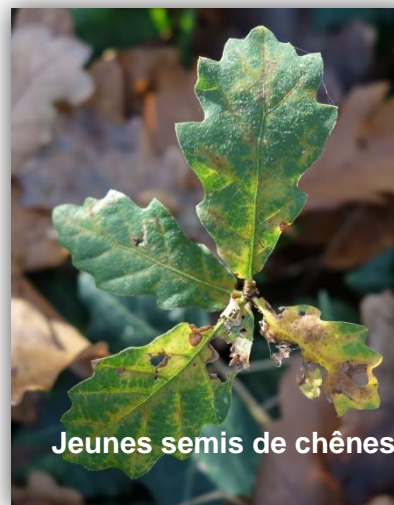
Jeunes semis de chênes

- **dans les zones lumineuses** (clairières, zone d'abattage de vieux chênes, lisières...), les jeunes semis de chênes seront à privilégier. Afin d'être accompagnés et protégés, ils devront être identifiés par un tuteur.

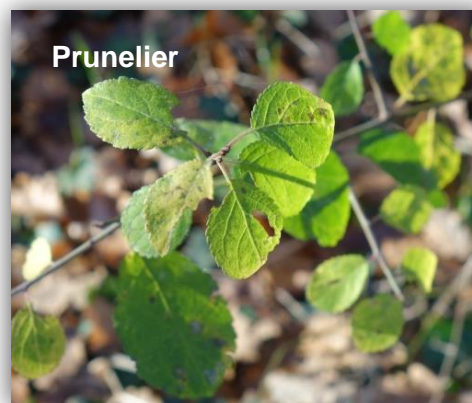
Prunelier

- **dans les zones ombragées**, les pruneliers, les érables et les merisiers seront sélectionnés et accompagnés.

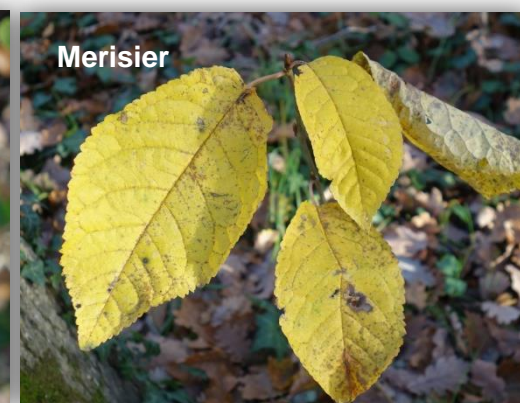
Merisier
